# Sanierung in der Praxis – Fallbeispiele und Maßnahmen zum Gesundheitsschutz

Dr. rer. nat. Stefan Pleischl  
Prof. Dr. med. Martin Exner

Institut für Hygiene und Öffentliche Gesundheit  
der Universität Bonn

# Fallbeispiel 1: Pseudomonaden in den Hausinstallationssystemen eines Unterkunftgebäudes

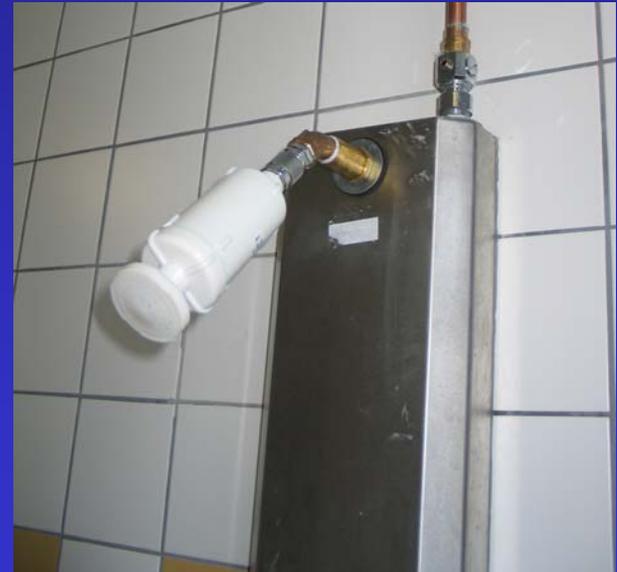
- Anschließende Kontrolluntersuchungen ließen keinen Erfolg der  $\text{ClO}_2$ -Behandlung erkennen, daher wurde eine Heißwasserspülung des betroffenen Kaltwasserstrangs durchgeführt (erzielte Temperatur  $80^\circ\text{C}$ , Einwirkdauer mehrer Stunden)
- Pseudomonaden waren auch nach dieser Maßnahme weiter nachweisbar.
- Es wurden endständige Filter an den Duschen des betroffenen Teilstrangs installiert, um eine Nutzung wieder zu ermöglichen

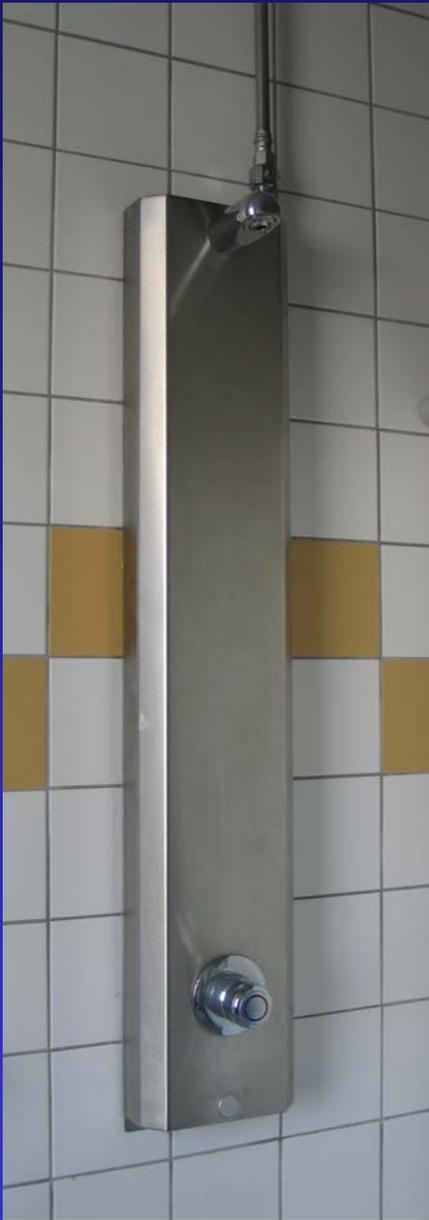
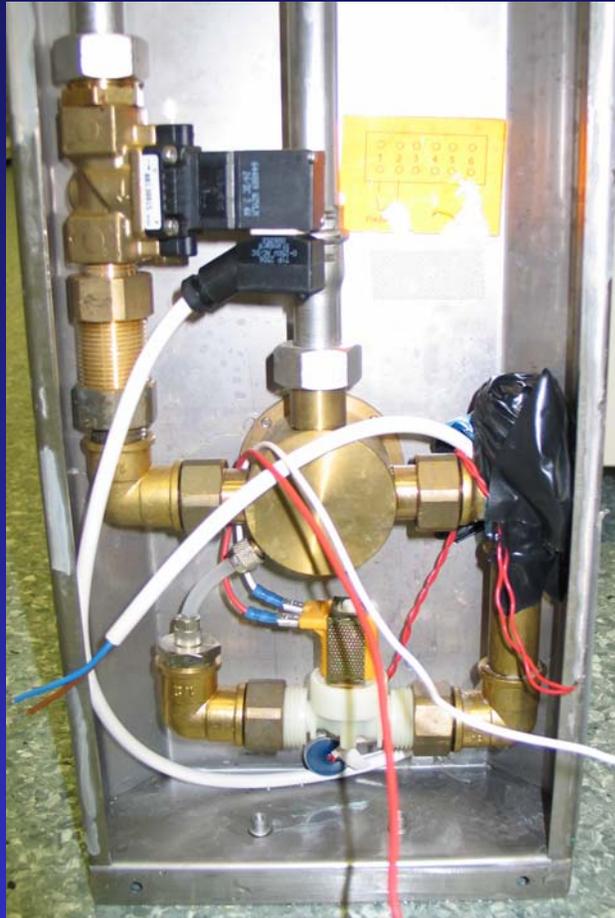
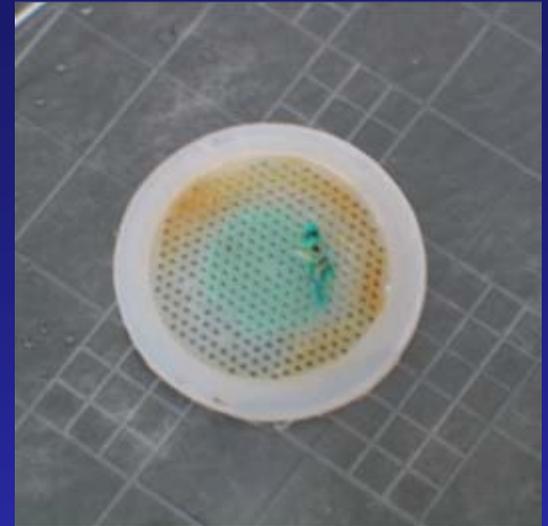
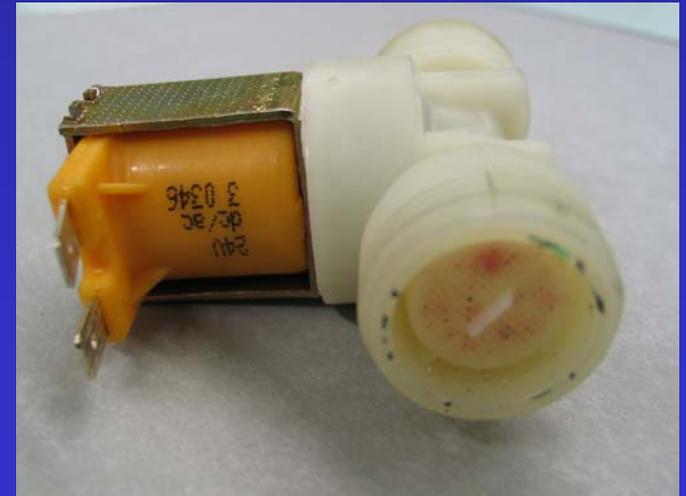
- Um besser abzugrenzen, ob eine endständige Besiedlung der Duscharmaturen vorliegt oder eher die zuführenden Rohrabschnitte kontaminiert sind, wurden diese getrennt untersucht.
- Zuerst wurden die Duscharmaturen zerlegt und Abstrichuntersuchungen zur Eingrenzung der kontaminierten Bauteile durchgeführt
- Die Ergebnisse wiesen Pseudomonaden an allen Bauteilen nach (Siebeinsätze, interne Verrohrung der Duschbalken, sowie Membranen von Magnetventilen), so dass eher eine Kontamination des zuführenden Rohrabschnitts vermutet wurde

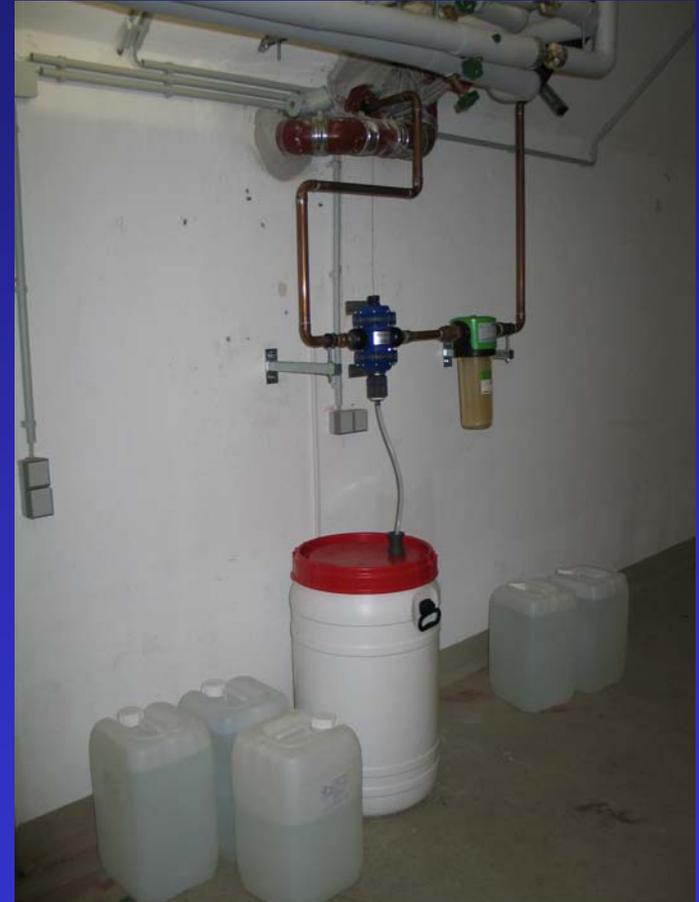
- Der Teilstrang wurde einer Heißwasserspülung unterzogen. Anschließend wurde eine Desinfektionsanlage in den betroffenen Teilstrang eingebaut, mit dem Ziel, vorhandene Biofilme abzubauen
- Der Einsatz der endständigen Filter an den Duschen wurde fortgesetzt

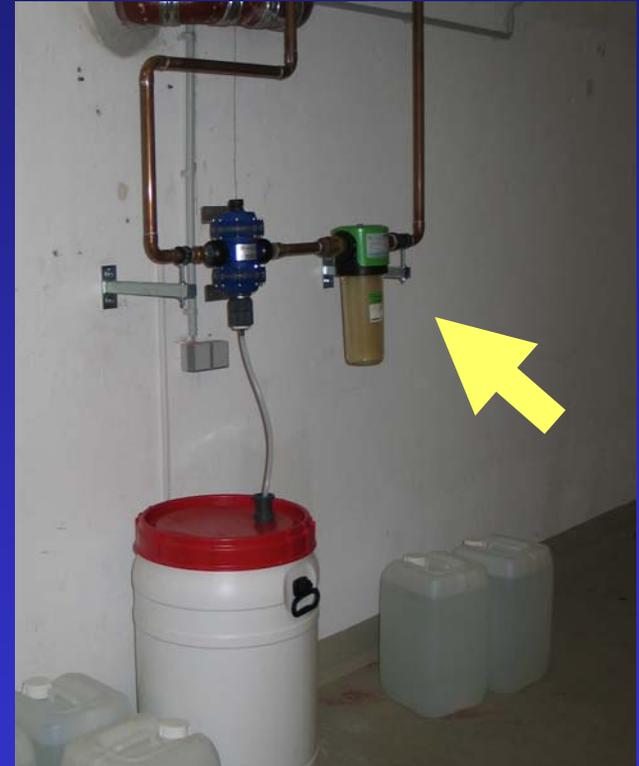
- Im Rahmen dabei durchgeführter intensiver Spülmaßnahmen des Teilstrangs konnte gezeigt werden, dass die Kontamination vor den betroffenen Armaturen liegen muss (Konzentrationen vor 20-minütiger Spülung kleiner als nach deren Abschluß)
- Eine abschnittsweise Untersuchung des Strangs zeigte schließlich eine Kontamination des Partikelfilters hinter der Desinfektionsanlage auf

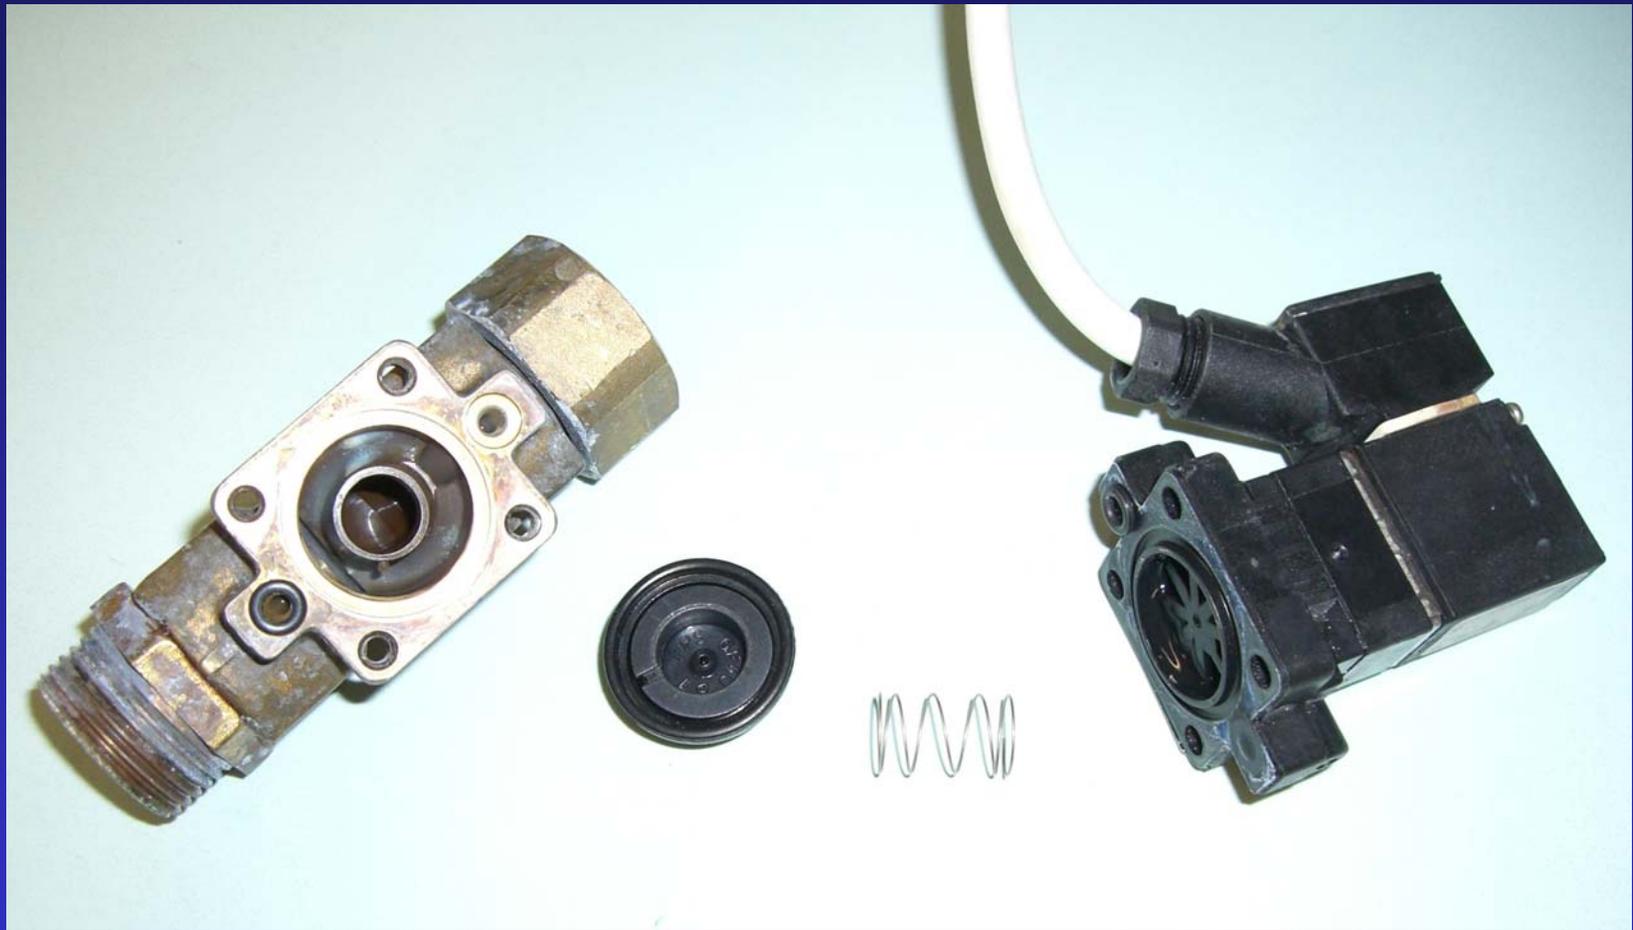
- Nach Ausbau des Filters konnten noch gelegentlich Kontaminationen in einzelnen Duschen festgestellt werden, allerdings mit geringeren Konzentrationen
- Interessanterweise waren davon die überarbeiteten Duscharmaturen betroffen, deren Bauteile von den entspr. Herstellern ausgetauscht worden waren.
- Erneute Abstrichuntersuchungen konnten hier die Membranen der Magnetventile bzw. die hinter den Membranen liegenden Ausgleichskammern (Inhalt wenige ml, durch kleine Bohrungen mit dem Innenraum verbunden) als bereits mit Pseudomonaden kontaminiert festgestellt werden.
