Spannbeton Eisenbahnschwellen Güteprüfung gebrauchter Schwellen

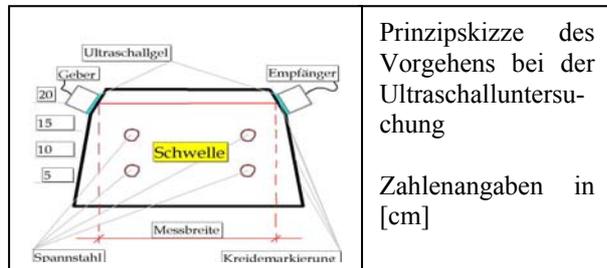
Der **Ultraschallversuch** brachte eine erste Übersicht über den Zustand einzelner Schwellen.

Nicht nur äußerlich sichtbare Risse verminderten die Messergebnisse, sondern auch Risse im Innern der Schwellen und poröser Beton.

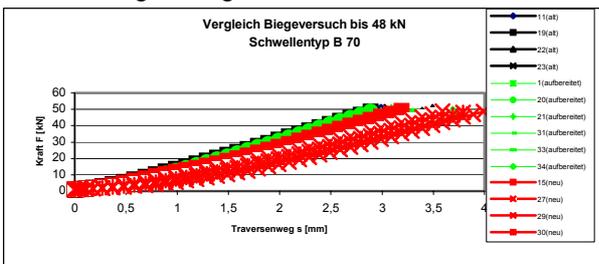
Der **Elastische Biegeversuch** wurde parallel zur Schwingungsmessung durchgeführt. Die größten Verformungen zeigten die kleineren B 55 Schwellen.

Gemessen wurde mit 48 kN und später mit 75 kN. Bereits beim 48 kN Test konnte man unterschiedliches Verformungsverhalten der einzelnen Schwellen ausmachen, welches sich dann beim 75 kN Test noch verstärkte.

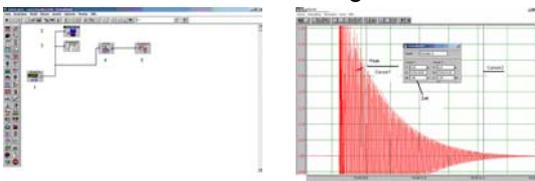
Die Eigenfrequenz nahm ab oder blieb gleich. Die Dämpfungskurven brachten leider auch keine eindeutigen Erkenntnisse.

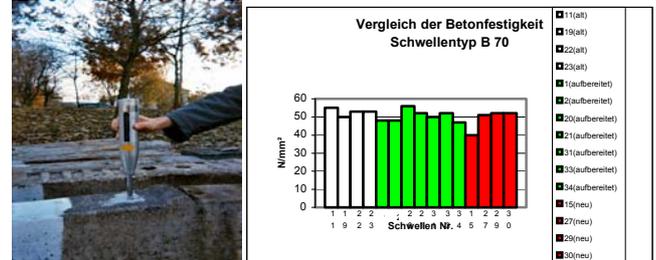
Unabhängig von Schwellentyp und äußerem Zustandsbild warteten die älteren Schwellen mit der höheren Betonfestigkeit auf.

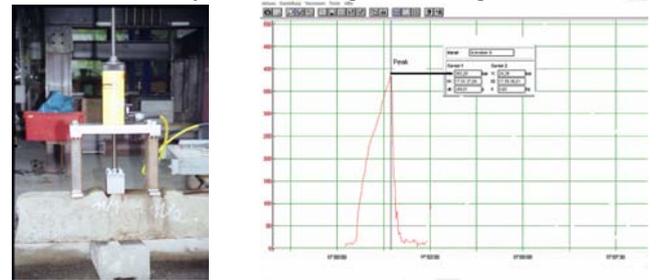
Fast alle Dübel versagten schlagartig. Dübel in neuen und aufbereiteten B 70 Schwellen sind als gleichwertig zu betrachten.

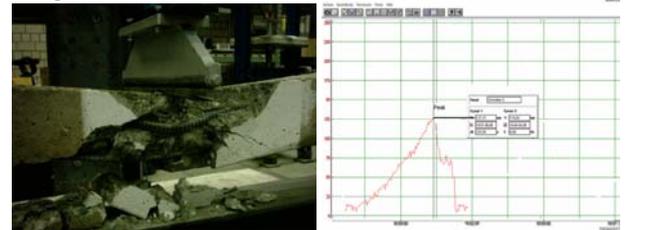
Nach der Zerstörung der einzelnen Schwellen konnten abschließende Aussagen zur Bewehrung gemacht werden. Die Ergebnisse des Biegeversuches wurden vollauf bestätigt.
