Nachbehandlung von Trinkwasser, Korrosionsschutz und Desinfektion - Möglichkeiten und Grenzen -

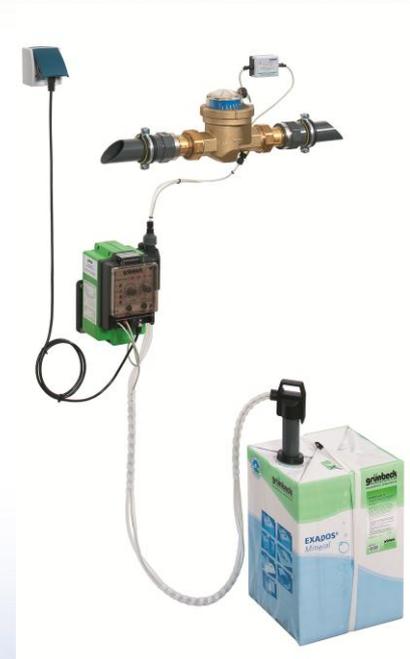
Korrosion und Organismenwachstum

- **Korrosionspartikel fördern das Wachstum von Mikroorganismen (Anhaftung und Nährstoffe)**
- **Maßnahmen zur Prophylaxe?**
 - Filter einbauen
 - Luft-/Wasserspülung
 - Enthärtung
 - Dosierung von Mineralstoffen
- **Dosierung auch bei Sanierungen einsetzbar**
- **Mineralstoff-Lösungen für verschiedene Materialien**

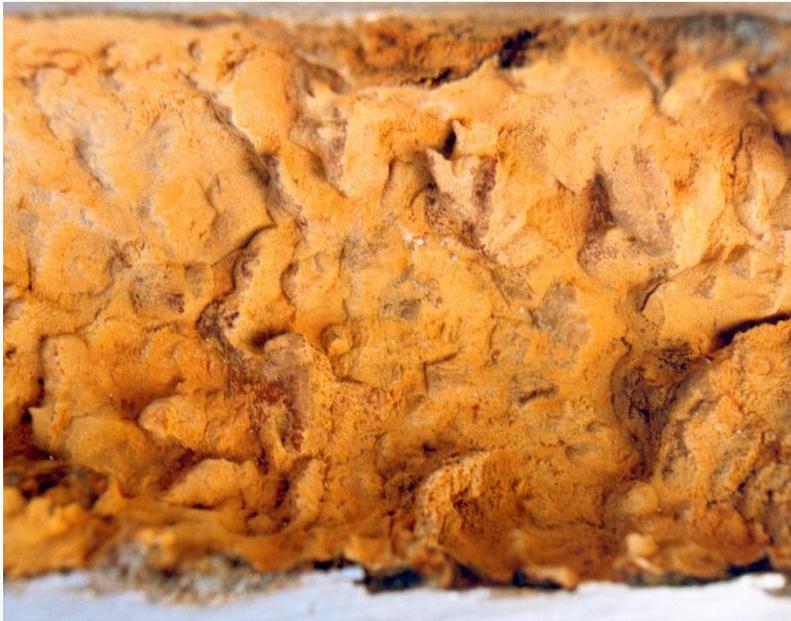
Bild: AWV - Dr. Busse GmbH, Plauen

Korrosion in verzinkten Stahlleitungen

-Istzustand:

- pH-Wert: 7,5
- pH: 8,2
- Sulfatgehalt: 130 mg/l
- Chloridgehalt: 38 mg/l
- $K_{S_{4,3}}$ 0,6 mol/m³
 - S_1 : 3,6
 - Soll: < 1
 - $K_{S_{4,3}}$: 0,6
 - Soll: > 2 mol/m³
 - $c(\text{Ca}^{2+})$: 1,6
 - Soll: > 0,5 mol/m³

➤ **Ergebnis: verzinkter Stahl ungeeignet!**

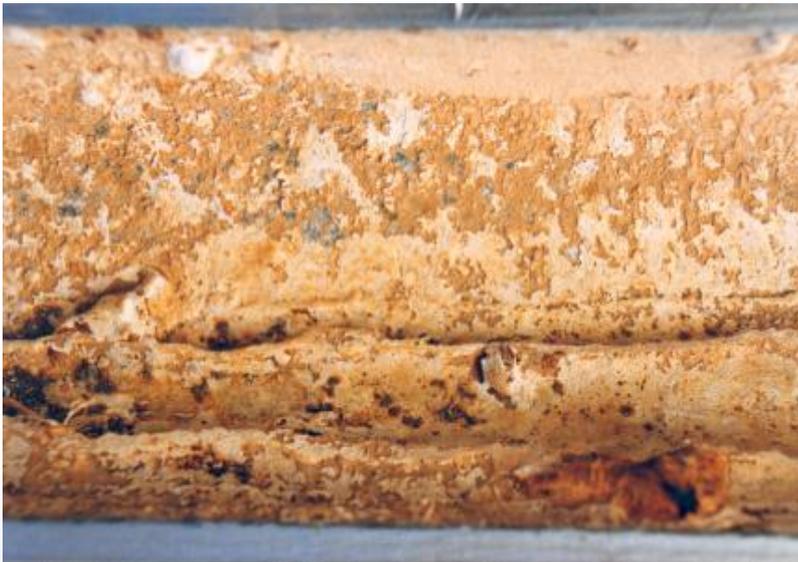
Korrosion in verzinkten Stahlleitungen

- nach Spülen

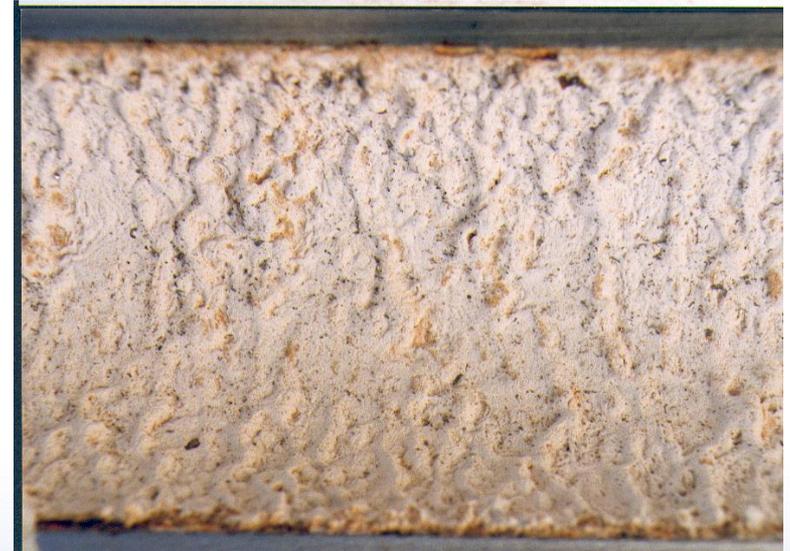
Bilder: AWW - Dr. Busse GmbH, Plauen

- nach 1 Jahr Mineralstoffdosierung

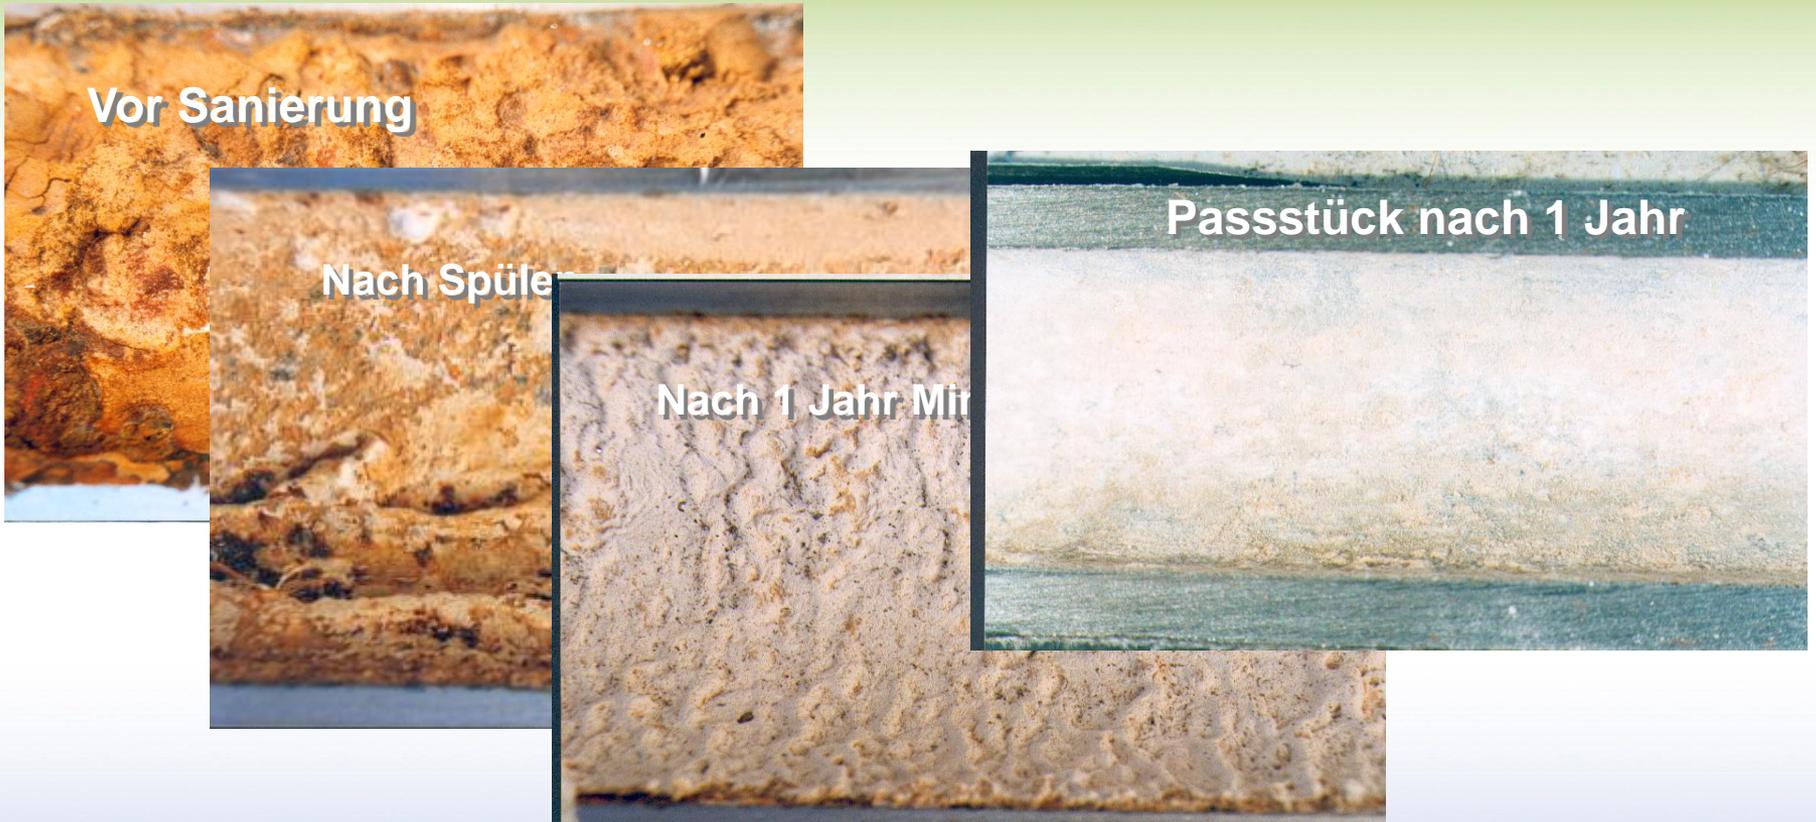
Quelle: AWV - Dr. Busse GmbH, Plauen

Praktisches Beispiel

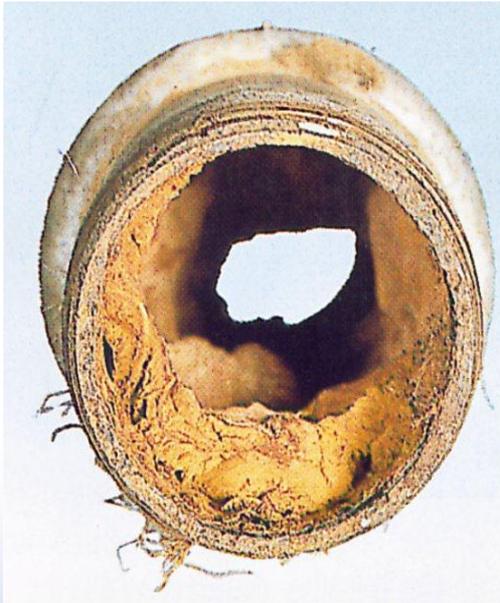
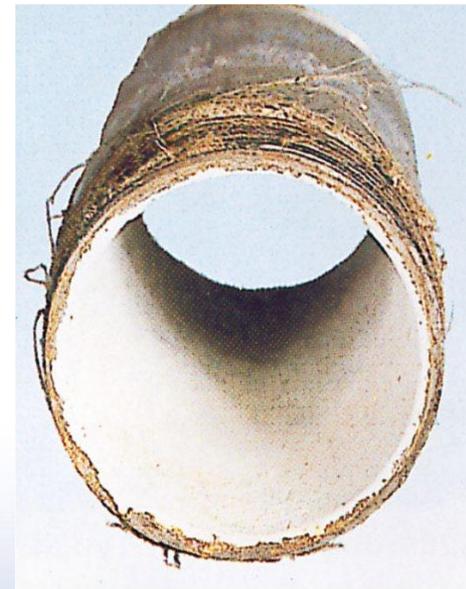
Bilder: Grünbeck Wasseraufbereitung GmbH

Korrosion in verzinkten Stahlleitungen

- **Sanierungsbeispiel**
 - Kalk- und Rostablagerungen
- **Druckabfall in Installation**
- **nach Sanierung**

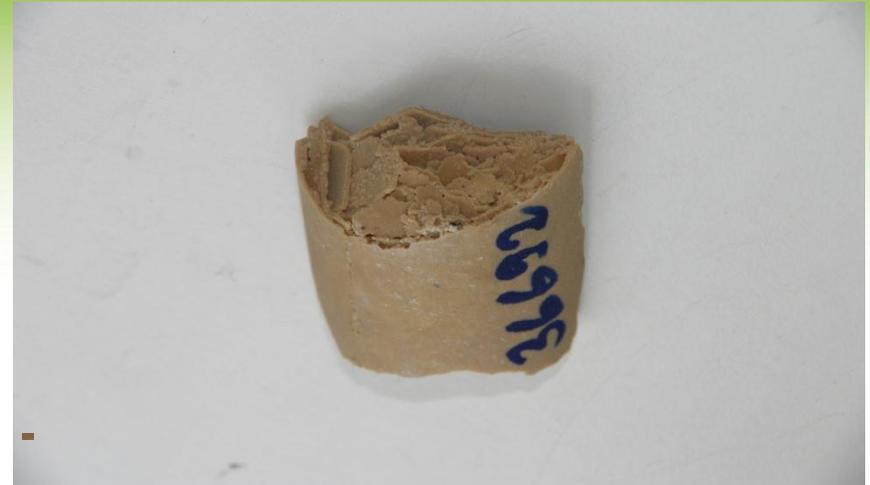
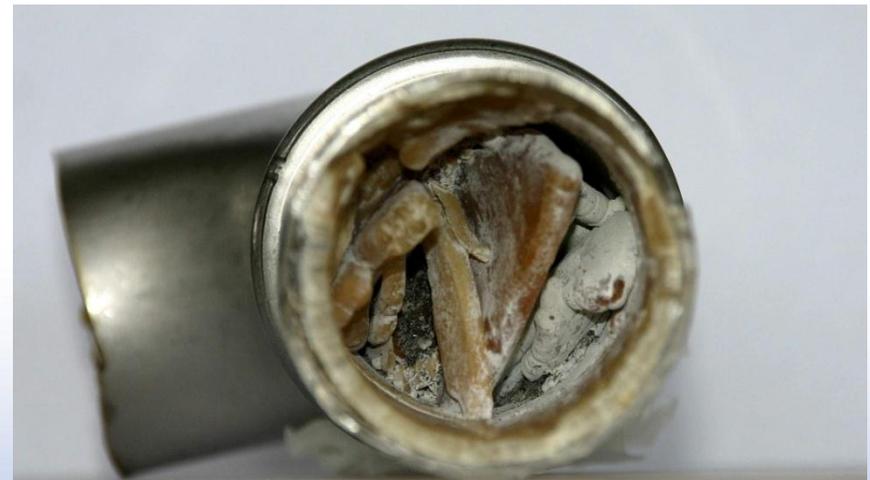
Härteauffällungen in Edelstahlleitungen

- **Vorkommen**
 - Warmwasserleitungen
 - *Edelstahl*
 - *Kunststoff*
- **Maßnahme**
 - Suche nach der Stelle
 - Ausschneiden der Verstopfung
 - Begutachten, ob weitere Ablagerungen vorhanden
- **Abhilfe:**
 - EXADOS®-gelb Dosierung im Warmwasser

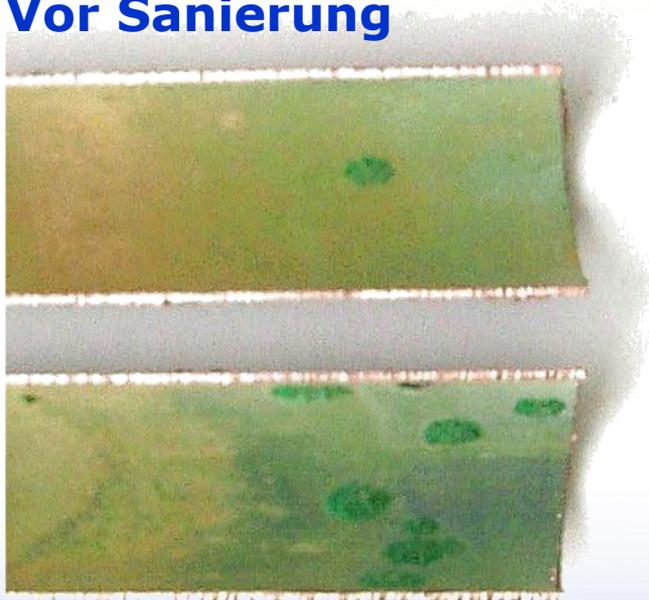
Korrosion in Kupferleitungen

- **Vor Sanierung**

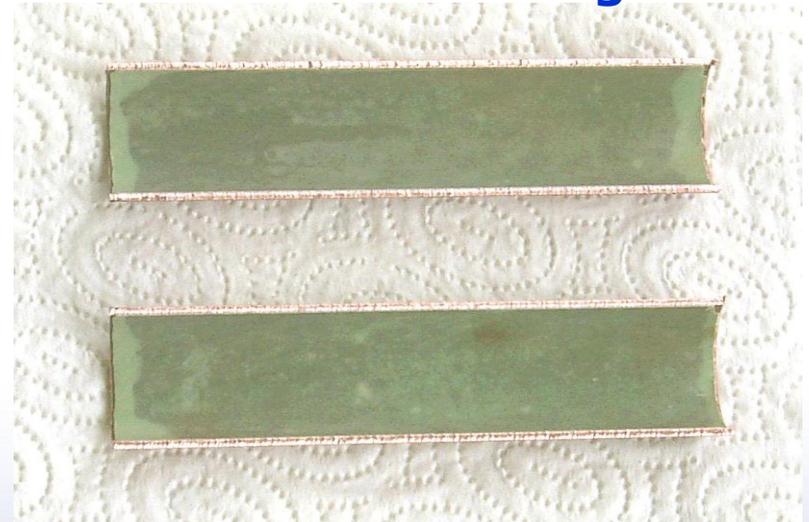
Bilder: Grünbeck Wasseraufbereitung GmbH

- **nach Sanierung mit Mineralstoffdosierung**

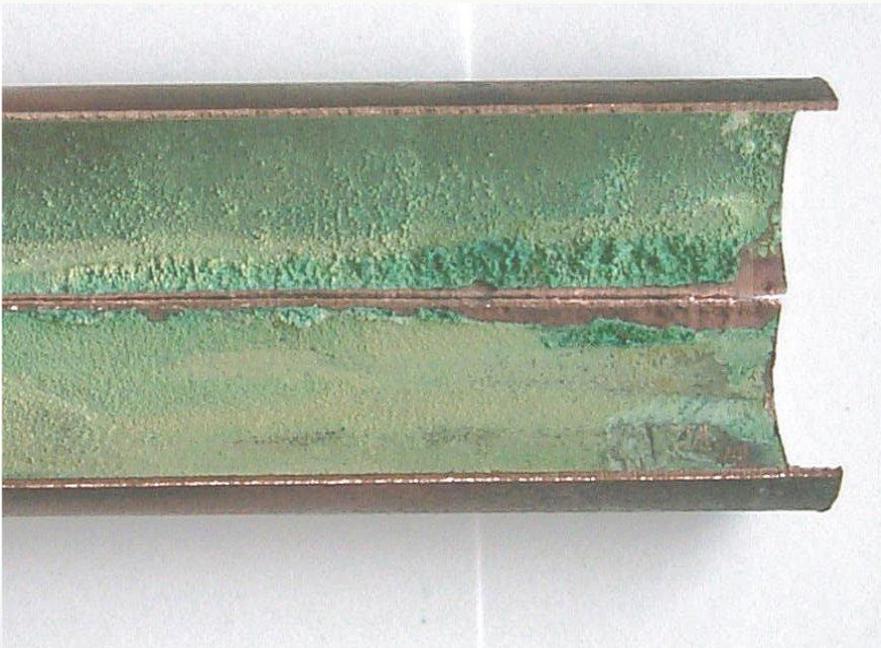
Bilder: Grünbeck Wasseraufbereitung GmbH

Korrosion in Kupferleitungen

- **Sanierungsbeispiel**

- pH-Wert 6,7 - 7,3
- $Ks_{4,2}$: 0,4 - 0,1 mol/m³
- Lf: 158 - 174 μ S/cm
- Härte: 1,8 - 3,2 °dH

- Spülen der Rohrleitungen
- Sanierung mit EXADOS®-blau

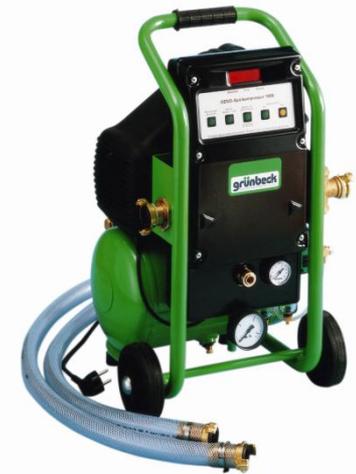
Luft-/Wasserspülung – absolut notwendig

- **Mechanische Entfernung von Feststoffpartikeln**
- **Einsatz bei Neu-Installationen und Sanierungen**
- **Spülung vor einer (Grund-) Desinfektion einsetzen**
- **Verbessert die Desinfektionswirkung**
- **Durchführung in kürzeren Abständen**
- **Entfernt Biofilme**
